## SO-02 - PÔDORYS STRECHY, M 1:100

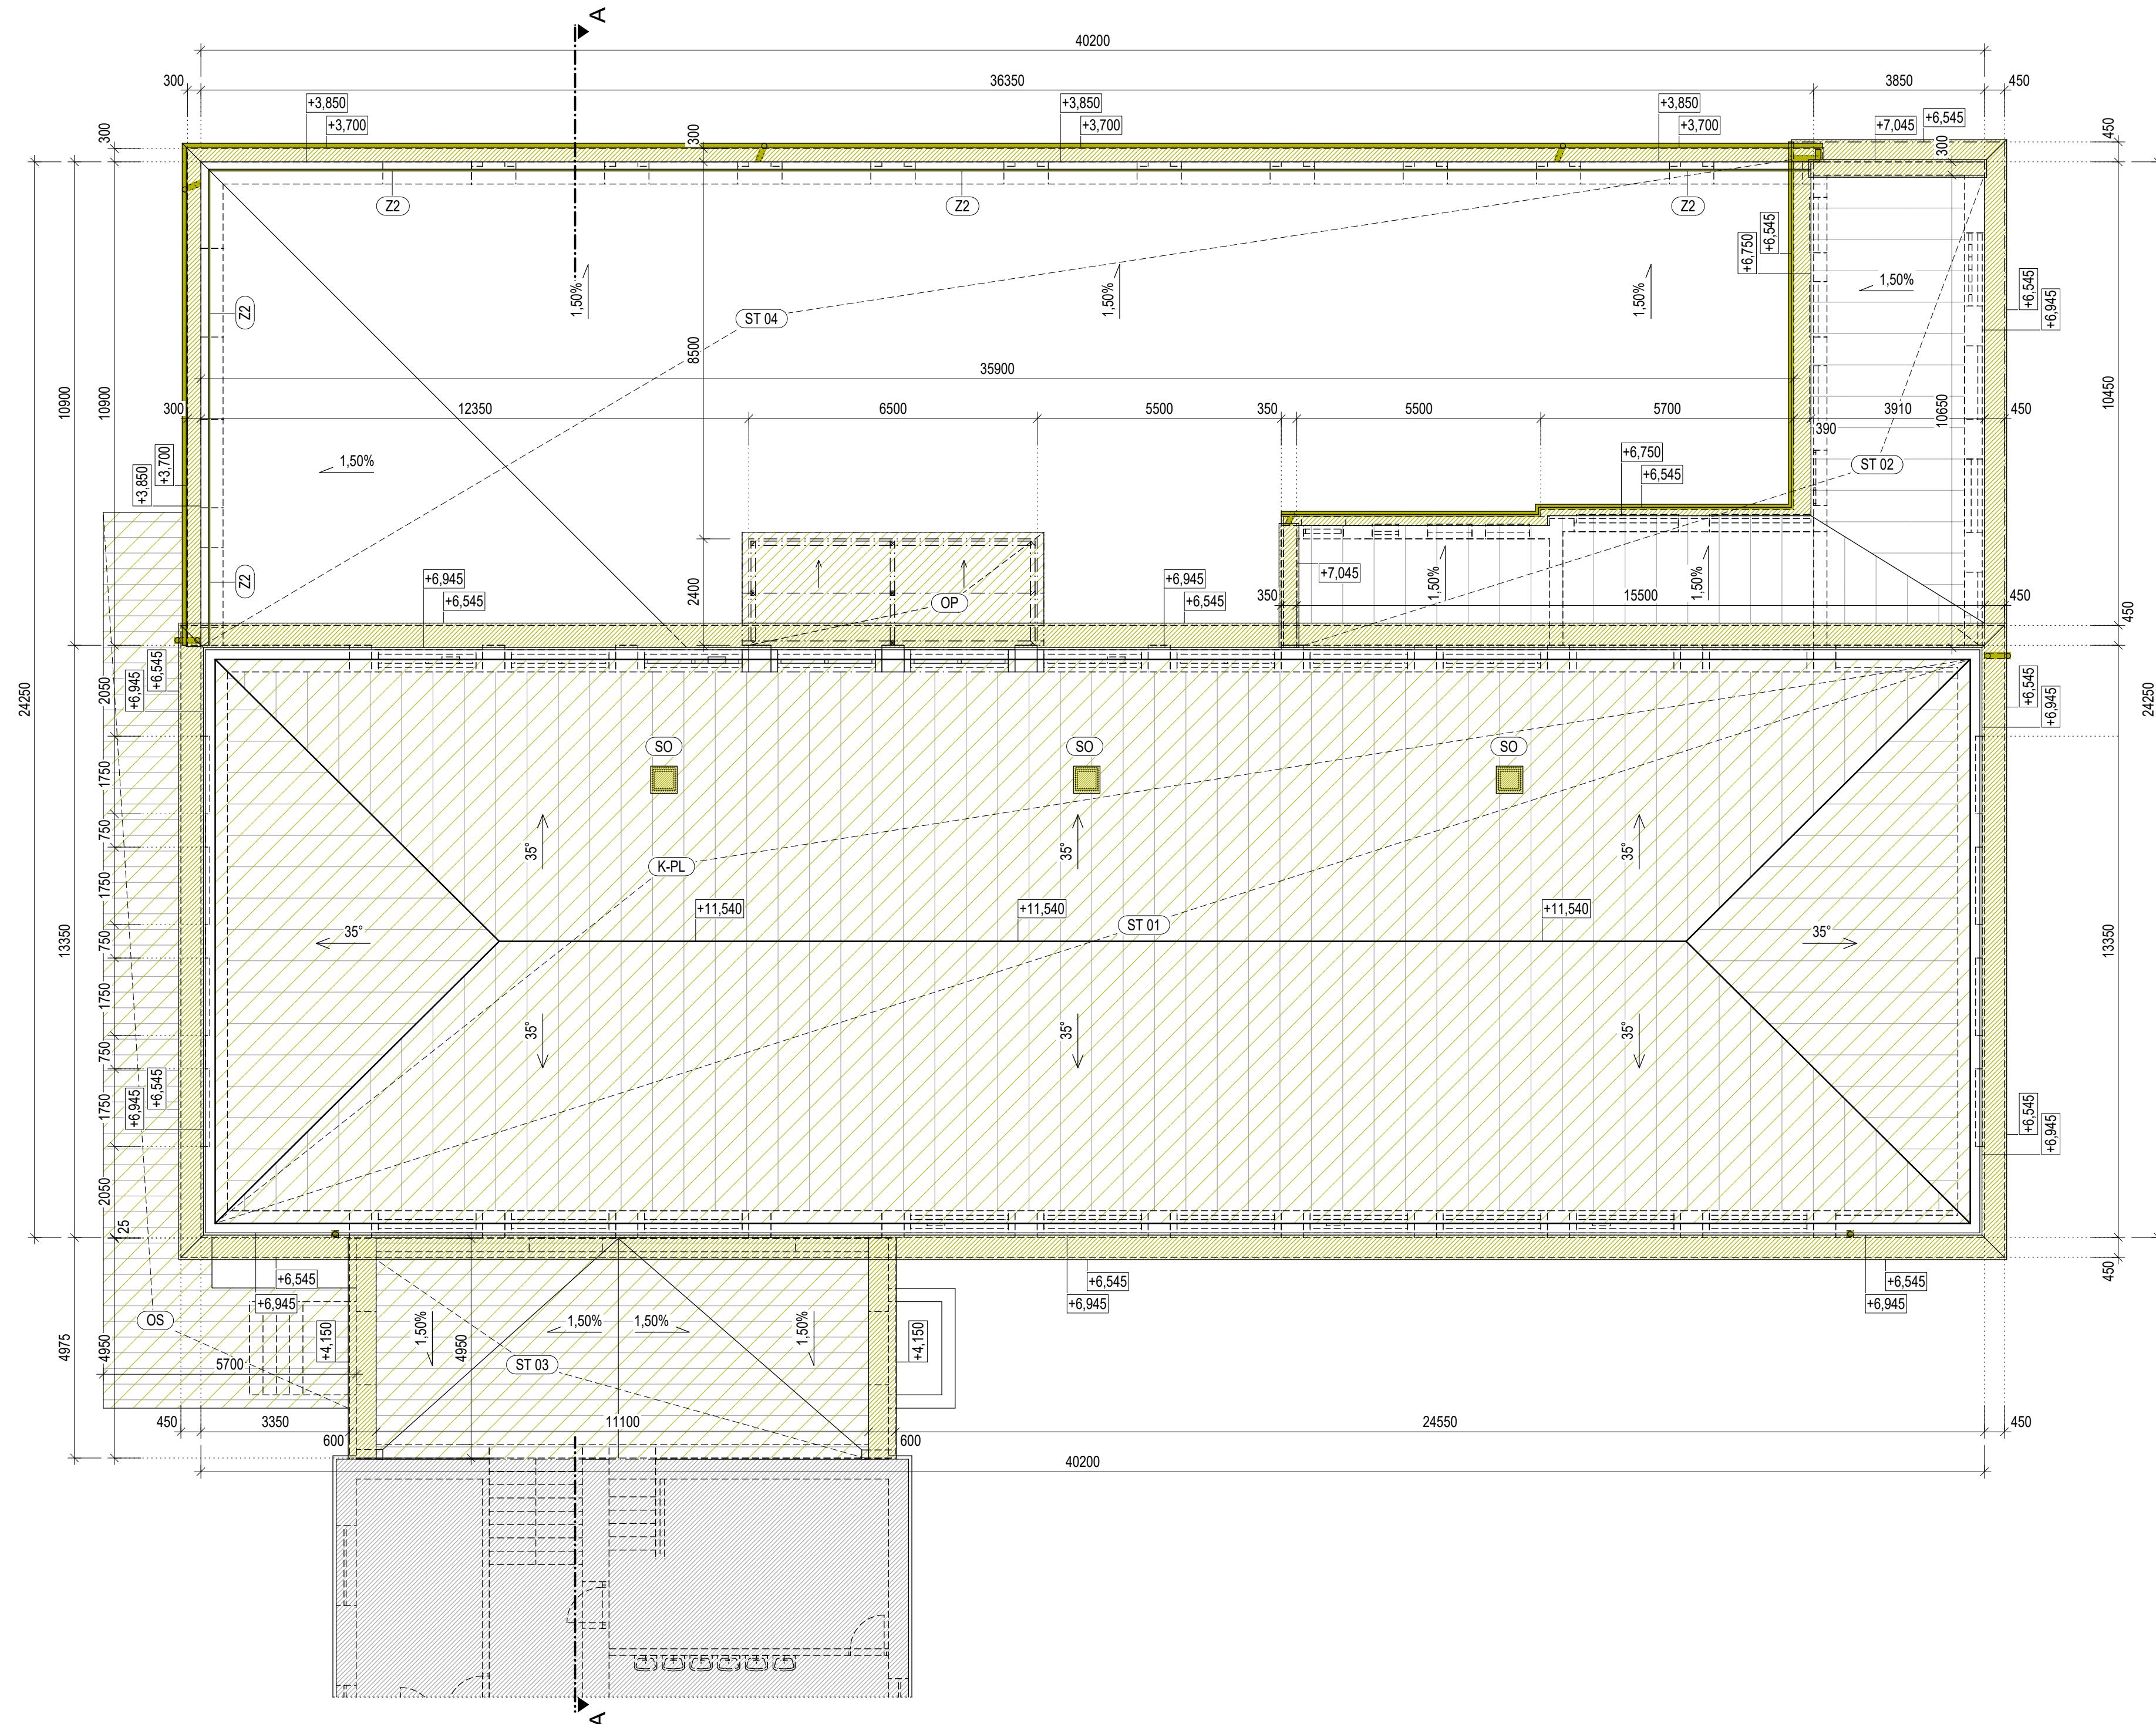
- ST 01 - STRECHA NAD TELOCVIČŇOU - PLECHOVÁ cca 632,00 m<sup>2</sup>  
ST 02 - STRECHA NAD DIELŇAMI 2.NP - SPOLU cca 62 m<sup>2</sup>  
ST 03 - STRECHA NAD SPOJOVACOU CHODBOU - PLECHOVÁ - SPOLU cca 50 m<sup>2</sup>  
ST 04 - TERASA - ASFALTOVÉ PÁSY - SPOLU cca 376 m<sup>2</sup>

- DEMONTÁŽ OPLECHOVANIA RÍMS, STYKOV STRECHY SO ZVISLÝMI KONŠTRUKCIAMI (POZINKOVANÝ/POPLASTOVANÝ PLECH)  
DEMONTÁŽ DAŽDOVÉHO POTRUBIA (POZINKOVANÝ PLECH)  
DEMONTÁŽ ZVODOV DAŽDOVÉHO POTRUBIA (POZINKOVANÝ PLECH)  
DEMONTÁŽ OSTATNÝCH KLAMPIARSKYCH PRVKOV - VETRAČÍCH MRIEŽOK  
DEMONTÁŽ OSTATNÝCH PRVKOV NA FASÁDE - KONZOL, EXT. OSVETLENIA A POD.  
DEMONTÁŽ BLESKOZVODOV

- K - PL** - PLECHOVÁ STREŠNÁ KRYTINA
- ODSTRÁNENIE JESTV. NÁTEROV, OČISTENIE A ODMASTENIE POVRCHU
  - DEMONTÁŽ (UVAŽOVANÉ 30% Z PŮVODNÉHO MNOŽSTVA) SNEHOVÝCH ZÁBRAN

- SO - STREŠNÉ OKNÁ**  
 - ODSTRÁNENIE PRASKNUTEJ SKLENEJ VÝPLNE  
 - NÁTERY OKENNÝCH RÁMOV - ODSTRÁNENIE JESTV. NÁTEROV

- OP - DEMONTÁŽ JESTVUJÚCEHO OCELOVÉHO PRÍSTAVKU  
- DEMONTÁŽ OPLÁŠTENIA Z VLNITÉHO POZINKOVANÉHO PLECHU  
- DEMONTÁŽ OCELOVEJ NOSNEJ KONŠTRUKCIE

- OS** - DEMONTÁŽ JESTVUJÚCEHO OCEĽOVÉHO PRESTREŠENIA S PLECHOVOU KRYTINOU  
VYBÚRANIE ZÁKLADOVÝCH PÄTIEK

## ST 01 - STRECHA (TELOCVIČŇA)

- PLECHOVÁ KRYTINA - DRÁŽKOVANÁ - ČISTENIE PODKLADU, ODSTRÁNENIE STARÝCH NÁTEROV**  
LATOVANIE 50 mm

**ST 02 - STRECHA (DIELNE - NAD 2.NP)**

| - PLECHOVÁ KRYTINA - DRÁŽKOVANÁ | |
| - PODKLADNÁ VRSTVA ZO ŠKVAROBETÓNU | 170-320 mm |
| - PENOBETÓN | 50 mm |
| - ŽELEZOBET. STROPNÁ DOSKA | 150 mm |
| - INTERIÉROVÁ OMIETKA STROPU | 10 mm |

### ST 03 - STRECHA (SPOJOVACIA CHODBA)

- PLECHOVÁ KRYTINA
- LATOVANIE
- CEMENTOVÝ POTER
- PENOBETÓN V SPÁDE
- ŽELEZOBET. STROPNÁ DOSKA - SIMPLEX
- INTERIÉROVÁ OMIETKA STROPU

**ST 04 - TERASA (DIELNE)**

| - ASFALTOVÉ PÁSY | |
| - MALTOVÉ LŮŽKO | 20mm |
| - HYDROIZOLÁCIA (PŮVODNÁ) | - |
| - PENOBETÓN V SPADE (1,00-1,50%) | |
| - ŽELEZOBETONOVÝ STROP | 200mm |
| - INTERIÉROVÁ OMIETKA STROPU | 10mm |

\*POZN.: - VRSTVY PLÁŠŤA SÚ ODHADOVANÉ, RESP. ODVODEVNÉ Z JEST. ZNÁMYCH KONŠTRUKCIÍ  
- PRESNÚ SKLADBU URČÍŤ PO ODSTRÁNENÍ KRYTINY
